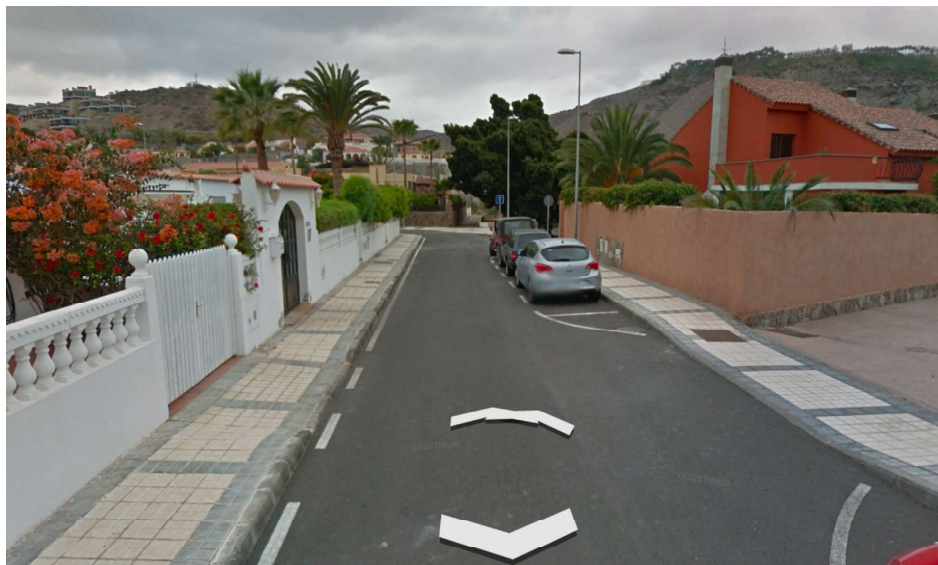
Calle Finlandia

La calle Finlandia tiene una sección de calzada de 6,00 metros y está flanqueada por dos aceras de 1,50 metros de anchura. Ambas fachadas de la calle se solucionan con un cerramiento vertical opaco de las parcelas de 1,20 metros de altura sobre el que sobresalen masas de vegetación. Los acabados de esos cerramientos son variados: enfoscado + pintura, enfoscado + barandal + pintura, aplacado de piedra natural, aplacado de piedra natural + celosía metálica, etc.

Por encima de esa altura solamente se perciben retranqueados 3,50 o 4,00 metros por normativa los volúmenes superiores de las viviendas construidas, destacando los tejados inclinados, a dos o cuatro aguas, recubiertos de teja árabe sobre paramentos de pintura ocre o blanca, si bien en la ordenanza zonal se permiten las cubiertas planas juntamente con las inclinadas.

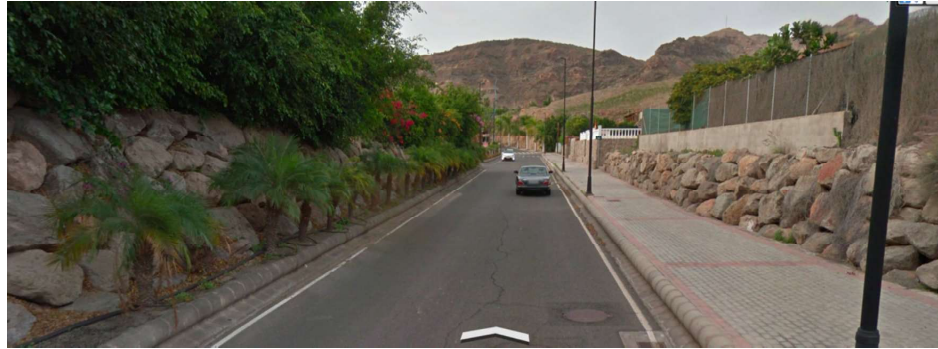
Calle Europa, primer tramo

La calidad visual de la Calle Europa a partir de la rotonda de acceso a la urbanización es de carácter desigual, mientras que la acera norte tiene un zócalo a modo de escollera de piedra natural de 1,00 de altura, sobre el que se disponen cerramientos de vallado metálico de escasa calidad y un encintado de acera de 4,50 metros, conviviendo más al oeste con cerramientos como los descritos en el punto anterior, la acera sur dispone esa misma escollera consumiendo el espacio de acera que queda ajardinado en bajo y en alto formando parte de la fachada del complejo residencial Anfi -Topaz, mostrando unas fachadas con aplacado de canto rodado y tejados inclinados a dos aguas rematados con teja árabe.

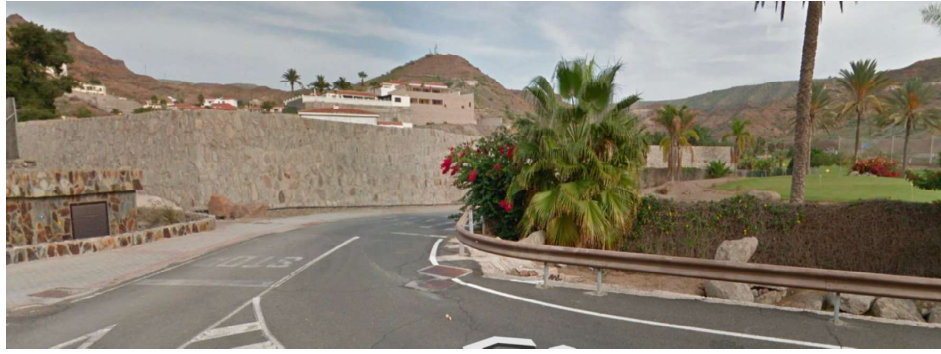
Aspecto del frente de la parcela P-62 desde la misma rotonda

En la actualidad, la fachada de la Parcela P-62 tanto a la rotonda de acceso como al vial sin asfaltar y sin encintado ni aceras, continuación de la Calle Austria, lo constituye un muro de hormigón armado recubierto con un placado de piedra natural similar a la empleada en otros cerramientos del sector estudiado.

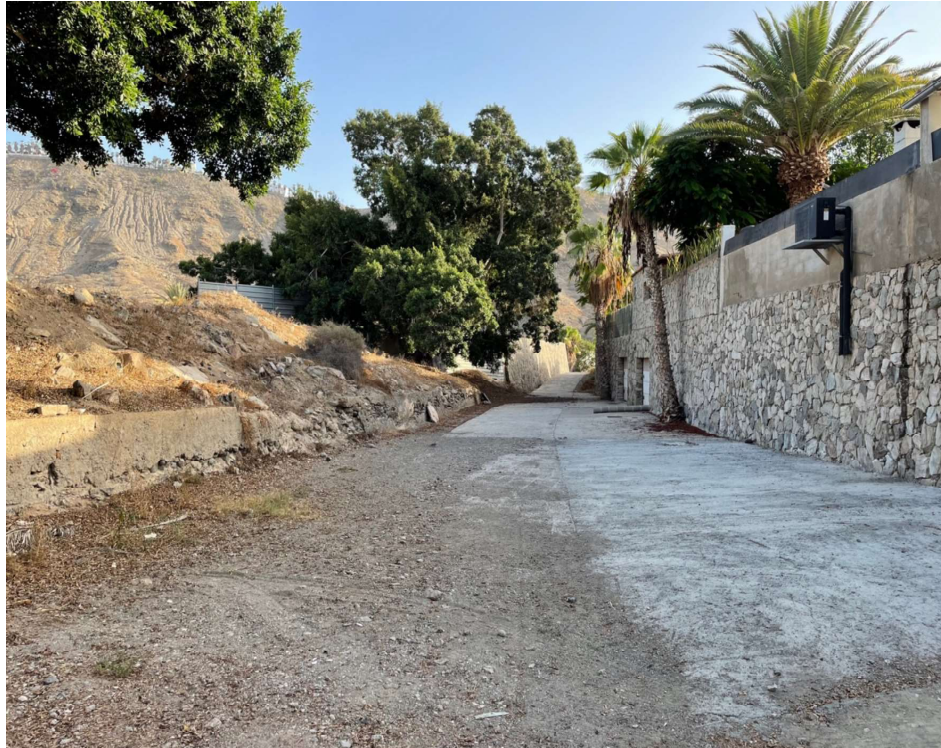
Aspecto del frente de la parcela P-62 dando al vial sin asfaltar prolongación de la Calle Austria.

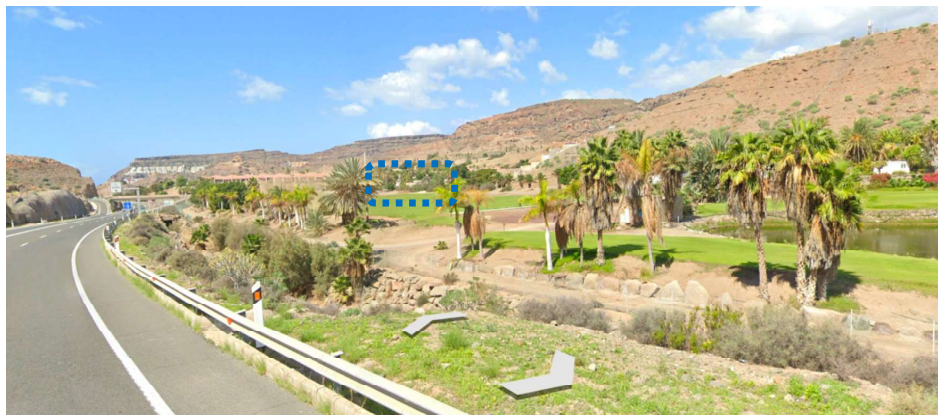
Vista muy dificultosa de la Parcela P-62 y su cerramiento de piedra natural desde la GC-500 a 500 metros de la salida de acceso a Pueblo de Tauro.

Por las características topográficas y el trazado de la autovía de acceso a Pueblo de Tauro, la GC-500, el sitio en cuestión solo comienza a ser perceptible desde la rotonda de acceso a la salida de la GC-1, quedando muy empañado y disimulado por las instalaciones del campo deportivo del LPGA Learn & Play Golf Academy, siendo solo claramente visible a partir de un punto intermedio entre esa rotonda y la salida al Pueblo de Tauro situado a unos 500 metros de la misma,

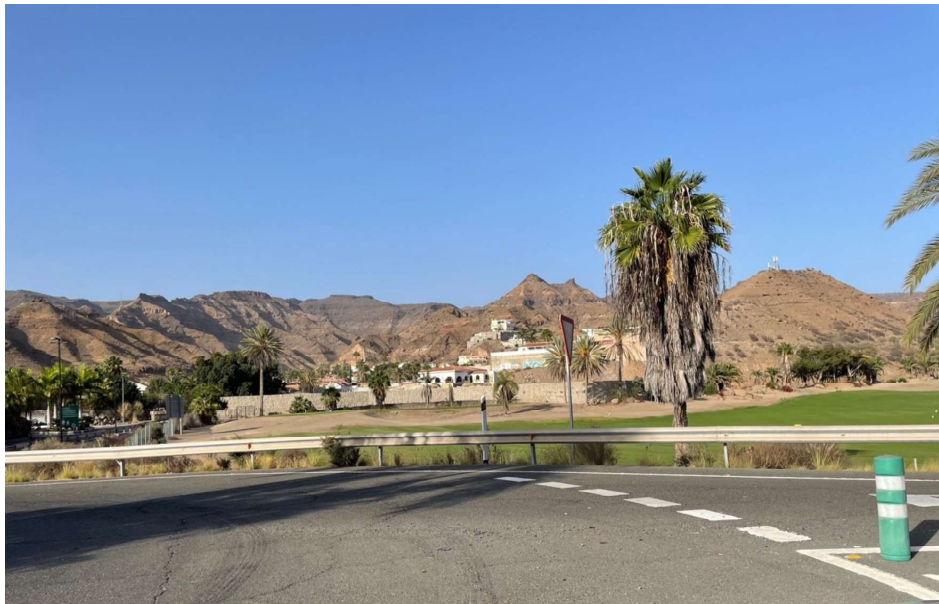
Vista de la Parcela P-62 y su cerramiento de piedra natural desde la primera rotonda de acceso a Pueblo de Tauro.

Realmente, solo es visualmente relevante cuando se llega a la primera rotonda de distribución de tráfico situada a la salida de la GC-500 frente a Villa Luxe Tauro, como se comprueba en la imagen siguiente.
